## Ficha de información y análisis

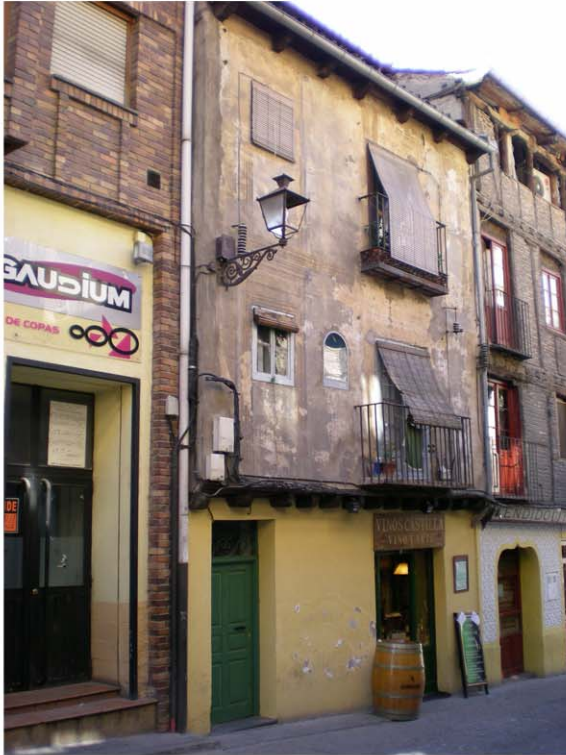
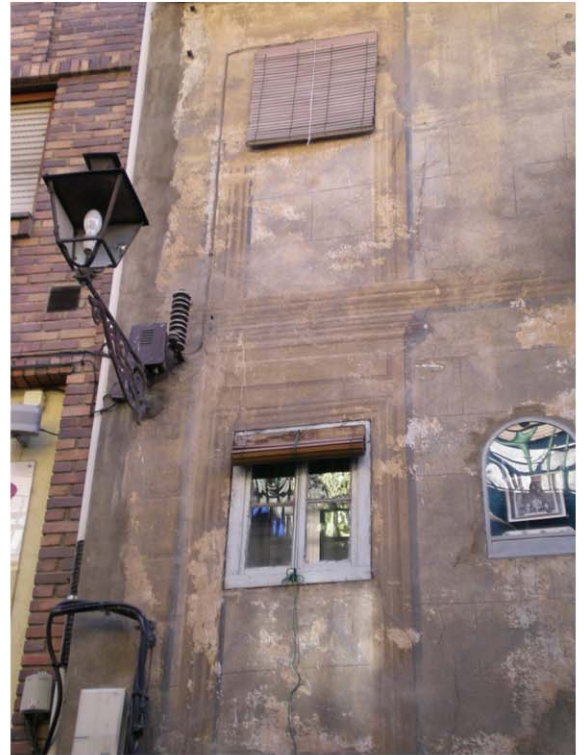
Fachada a Carmen muy transformada por reformas que la han empobrecido, sustituyendo originarios huecos de balcones por modestas ventanas. Puede describirse su conformación anterior, muy interesante, por las huellas compositivas y de acabados en fachada. Se configuraba con dos columnas de balcones, con voladizo.

Revoco liso. Recercados de huecos e imposta en arquitecturas pintadas, de gran valor. Las pinturas dibujan pilastras y entablamentos rematados por guardapolvos, con minuciosas molturaciones acordes con los cánones clasicistas. Conserva dos balcones con voladizo al modo tradicional, con tablero de piezas cerámicas sobre bastidor de hierro. En el superior, cerrajería convencional del XIX, con balaustres verticales sencillos y cenefa de pletina curvada. El balcón inferior, de procedencia más antigua, con vuelo más pronunciado, y balaustres forja, sin ornamentación. Alero de canchillos de madera, de correcta factura. Fachada posterior a escalinata, desordenada, con todo tipo de elementos añadidos y en muy mal estado.

Fachada muy deteriorada. Sería importante acometer su restauración, recuperando antiguos huecos de balcones y restaurando pinturas imitativas de elementos arquitectónicos.
