REHABILITACIÓN DEL FIRME. SC-SG-21, DE N-110 A LA FUENCISLA ( CUESTA DE LOS HOYOS). GLORIETA ESTACION DE AUTOBUSES- LA FUENCISLA. PK 0+000 AL PK 1+865. CLAVE: 4.7-SG-20.

ESTADO ACTUAL

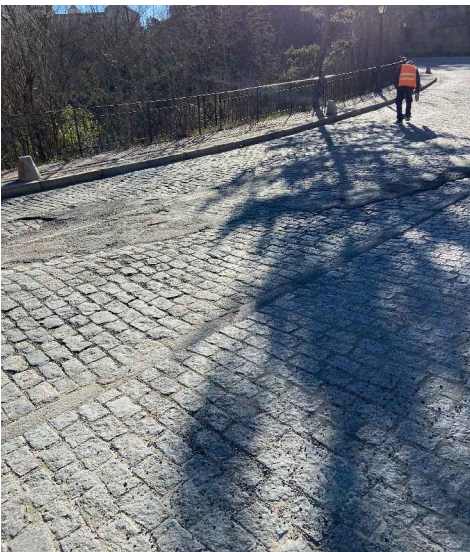
ESTADO DEL ADOQUÍN

- 1,865 KM DE ACTUACIÓN EN LA CUESTA DE LOS HOYOS.
- SE HA PROYECTADO UNA SECCIÓN DE REFUERZO QUE CONSTA DE DOS FASES:
  - FRESADO DE FIRME ENTRE PK 0+000 Y PK 0+350 Y SANEO PUNTUAL EN ZONA ADOQUINADA ENTRE PK 0+350 Y PK 1+865

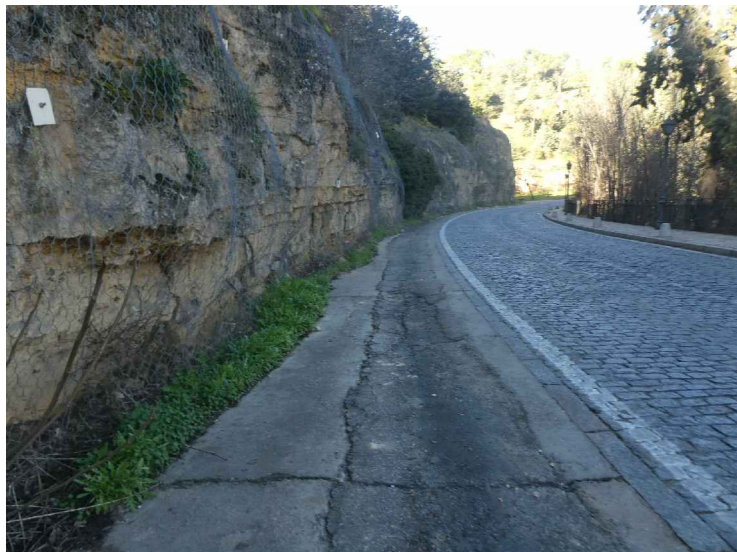
CUNETA ENTUBADA EN MAL ESTADO

- REPERFILADO DE CUNETAS EN TODO EL TRAZADO
  - PAVIMENTO DE HORMIGÓN LAVADO FORMANDO CUNETA 1950 M2
  - EJECUCIÓN DE 311 ML DE CUNETA REVESTIDA, Y 1.450 ML DE RIGOLA

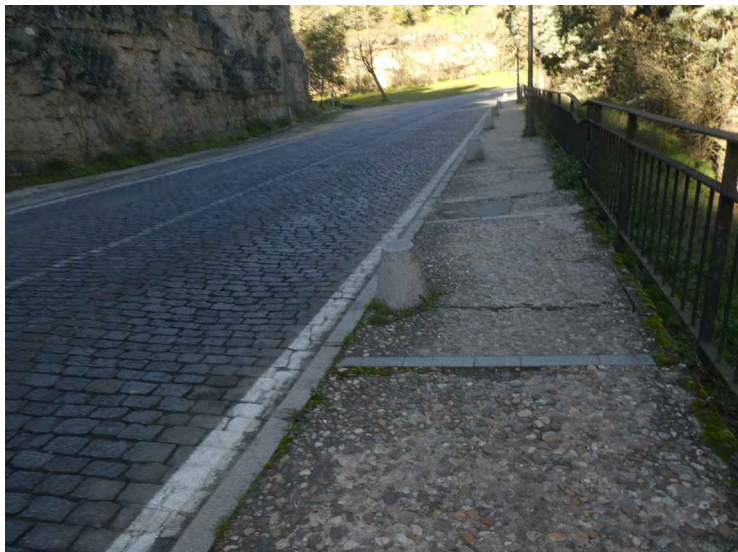
ESTADO DE LAS ACERAS

- PEQUEÑAS ACTUACIONES DRENAJE, POZOS SUMIDEROS, ETC.
- ACTUACIONES DE URBANIZACIÓN:
  - REPARACIÓN DE TRAMOS DETERIORADOS DE ACERAS
  - ACONDICIONAMIENTO, URBANIZACIÓN Y PLANTACIONES EN MIRADORES

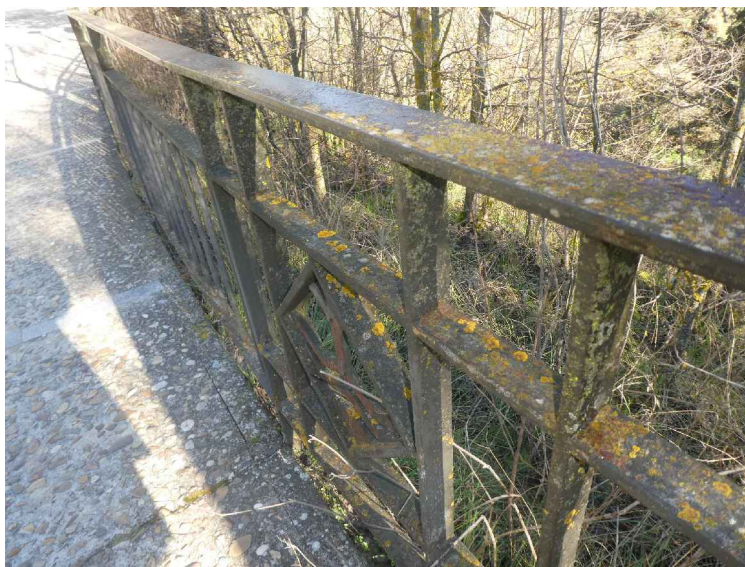
BARANDILLA EN MAL ESTADO

- BARANDILLA DE ACERO INOXIDABLE EN PROTECCIÓN ACERA 1.368 ML Y PINTURA Y REPARACIÓN DE LA EXISTENTE
  - PINTURA E INSTALACIÓN DE LED EN FAROLAS EXISTENTES.

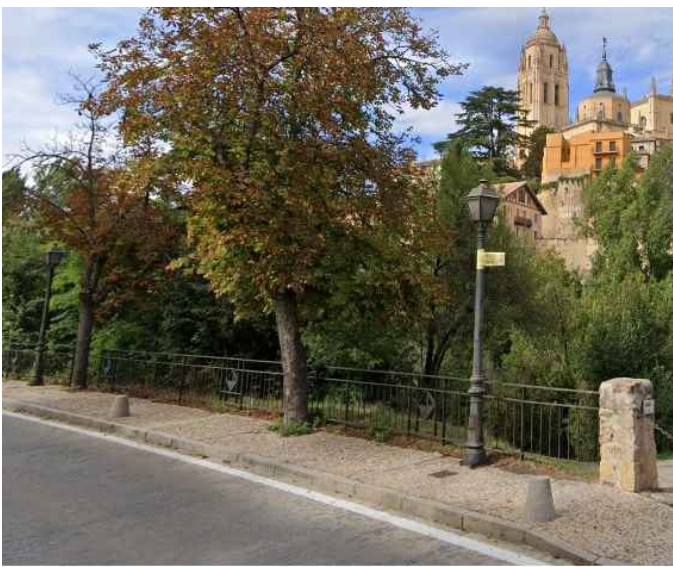
FAROLAS TIPO VILLA EXISTENTES
