## Molino de los Señores sobre el Eresma

**BIC 11**

Parcela catastral  
40900F01005044Nº BIC 1786  
MonumentoLocalización  
Carretera de Segovia a ArévaloZona  
Vistas Panorámicas desde el AlcázarPropiedad  
PrivadoUso  
Sin usoEstado de conservación  
MaloEntorno de protección  
Propuesto (protección 50 m)

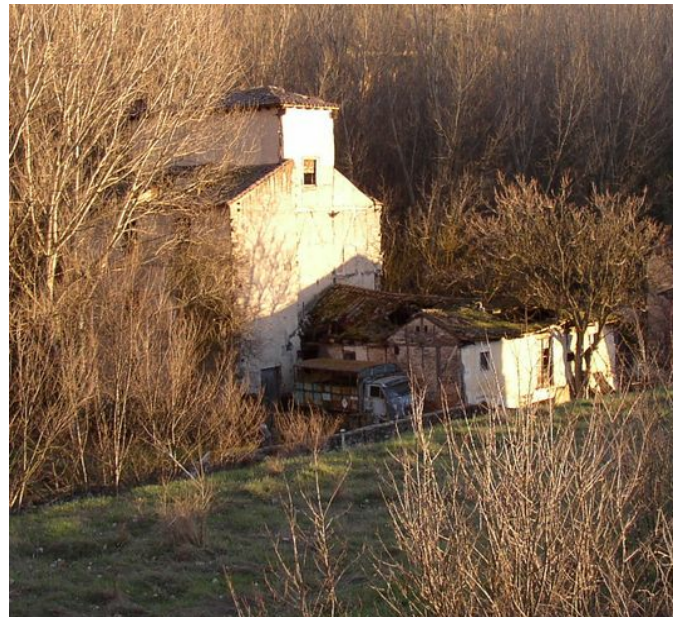
Planta y alzado del Molino de los Señores

Situado a orillas del Río Eresma en el Barrio de Zamarramala. El actual molino de los Señores (data del siglo XVIII ó XIX con restos de arquitectura civil románica), se encuentra en un estado pésimo, totalmente abandonado y en estado de derrumbe si no se actúa con rapidez. Esta situación es causada aparte por el abandono, también por la proximidad al río lo que hace que su completa estructura de entramados de madera ceda con mayor facilidad. Existen 4 edificios: El primero consiste en el edificio del propio molino como tal, que presenta tres arcadas inferiores en alzado oeste y este por donde se canalizaba el agua ( bóvedas de ladrillo); el edificio situado al lado es el que peor estado presenta y era, posiblemente, el almacén del molino, de estructura de madera, también de la misma época. El tercer edificio presenta dos alturas y es probable que fuera la morada del molinero, de los tres edificios es el que mejor aspecto presenta. Esta finca al ser privada, el propietario ha añadido un nuevo edificio enfrente al conjunto del molino, una única planta, fachada de ladrillo tosco sin acabado alguno (posible almacén), presenta un añadido que aparentemente (por los acabados y remates tanto de carpinterías como cubiertas) es la vivienda del actual propietario .
