Ficha de información y análisis

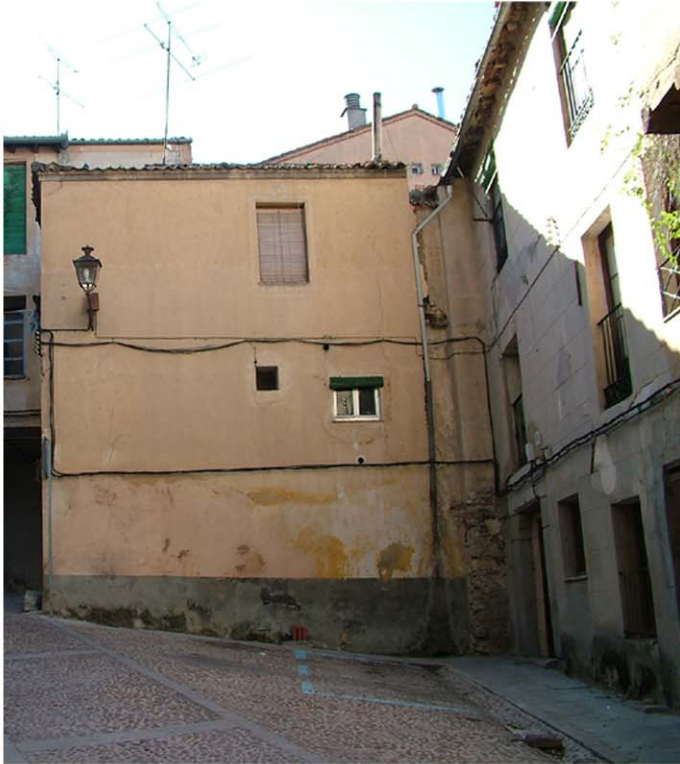
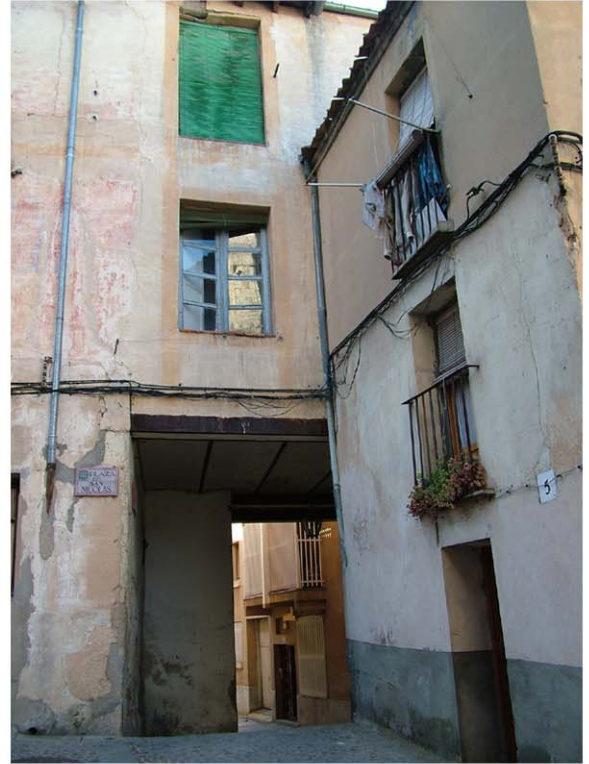
Las dos fachadas tienen características diferentes. La fachada en la que se sitúa el portal, la más reducida, orientada al sur, se compone con una columna de huecos y balcones, de factura dieciochesca, en eje vertical sobre el portal, que carece de cualquier recercado u ornamento. La fachada a la plaza, claramente secundaria, exhibe algunas ventanas y ventanucos dispuestos casualmente.

Revoco liso. Elemental alero, volando directamente la teja sobre un resalte de ladrillo en el muro.
