## Ficha de información y análisis

### Características del entorno: el conjunto urbano histórico del “Barrio de los Caballeros”.

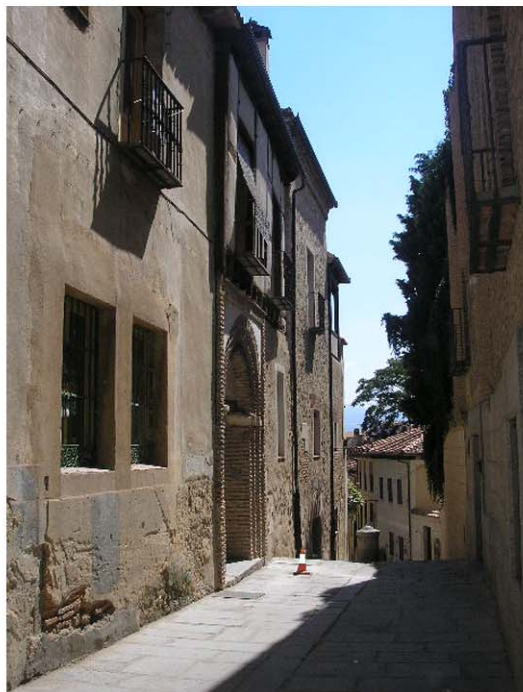
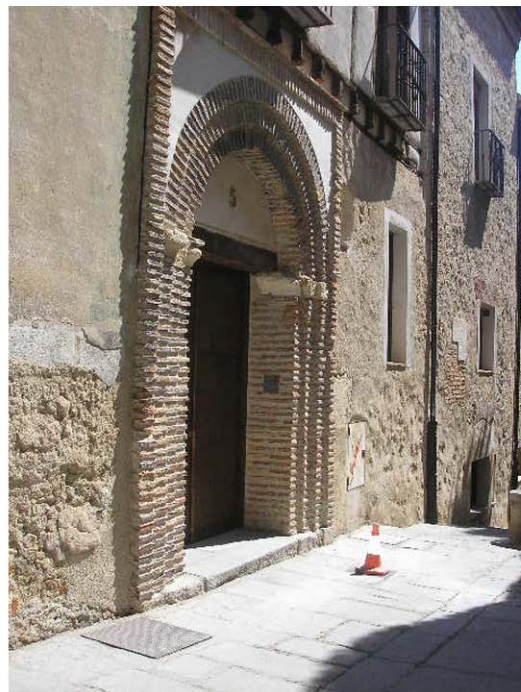
En su fachada a calle se presenta como una fachada sin orden compositivo explícito, con algún hueco de balcón según las fórmulas codificadas del XIX en planta primera y ventanas en baja. Su aspecto general es el de un gran muro “opaco”, perforado por los huecos indispensables, y sin preocupaciones representativas hacia el exterior.

Hacia el jardín la fachada presenta una organización más “abierto”, con grandes huecos en plantas bajas (seguramente procedentes de reformas recientes).

Su última planta incluye una airosa solana, con pies derechos, zapatas y carrera de madera, que se encuentra acristalada.

Incluye una portada con jambas y arco de medio punto en ladrillo visto, con esquemáticos capiteles.
