## Ficha de información y análisis

### Características del entorno: el conjunto urbano histórico del “Barrio de los Caballeros”.

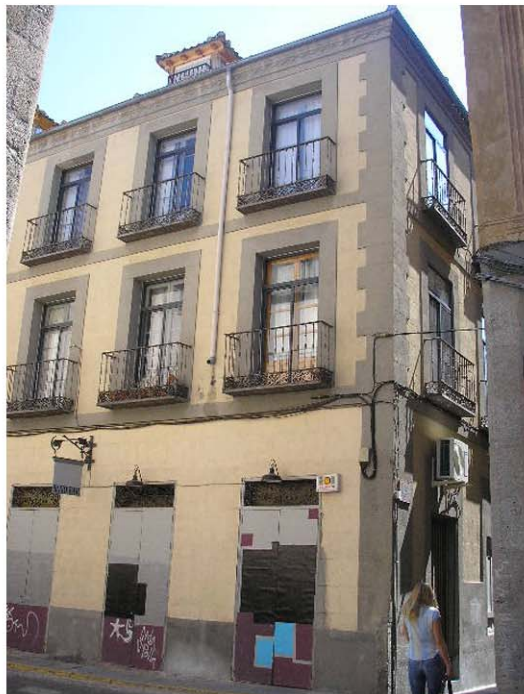
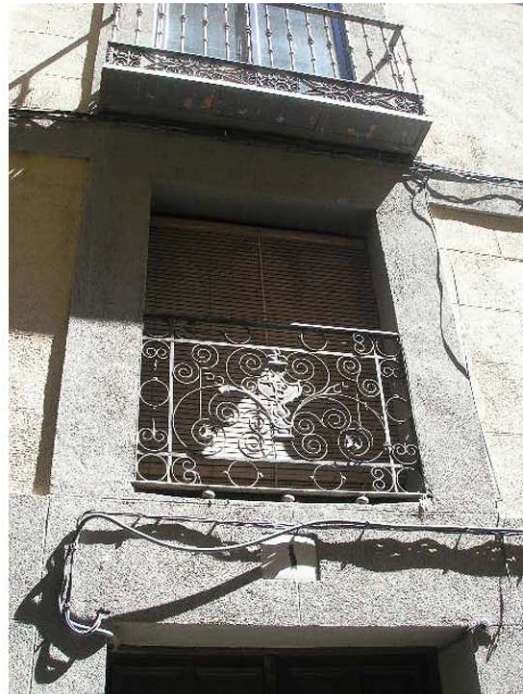
Casa de vivienda de capas medias, procedente de finales del XIX. Tres plantas. Parcela en esquina casi cuadrada de 16 x 16 m. Pequeño patio de parcela, disponiendo por tanto de buenas condiciones higiénicas.

Ordenada composición a base de huecos de balcones idénticos y uniformemente distribuidos. Balcones en voladizo, con tablero de baldosas cerámicas sobre armazón de hierro. Huecos de planta baja en correspondencia con los balcones, perviviendo la composición originaria, sin haber registrado las alteraciones frecuentes en esas composiciones. Acabados de muros en revoco, huecos recercados con revoco resaltado, impostas y cadena de esquina también en revoco.
