## Ficha de información y análisis

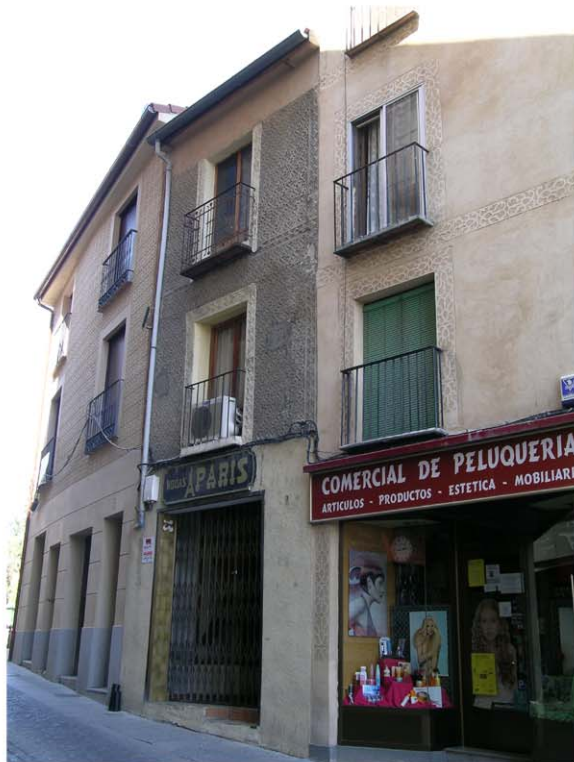
Edificio de vivienda, entre medianeras, sobre parcela de frente de 4 m. y profundidad de 23 metros. El edificio ocupa la mitad de la parcela, con unos 15 de fondo, dejando un patio al interior. Tres plantas. Construido a finales del XIX.

Ordenada composición de huecos, según las pautas codificadas en la edificación residencial urbana del XIX, en este caso con solo un balcón por planta, debido al escaso frente de fachada.

Esgrafiado. Motivos ornamentales de impostas y recercados en esgrafiado. Balcones con voladizo. Voladizos de balcones formados a la manera tradicional con tablero de piezas cerámicas sobre bastidor de hierro Cerrajería de barrotes de hierro, sencillos.

Local comercial con frente disconforme, con rasgado de todo el frente, rompiendo la composición del edificio.
