## Ficha de información y análisis

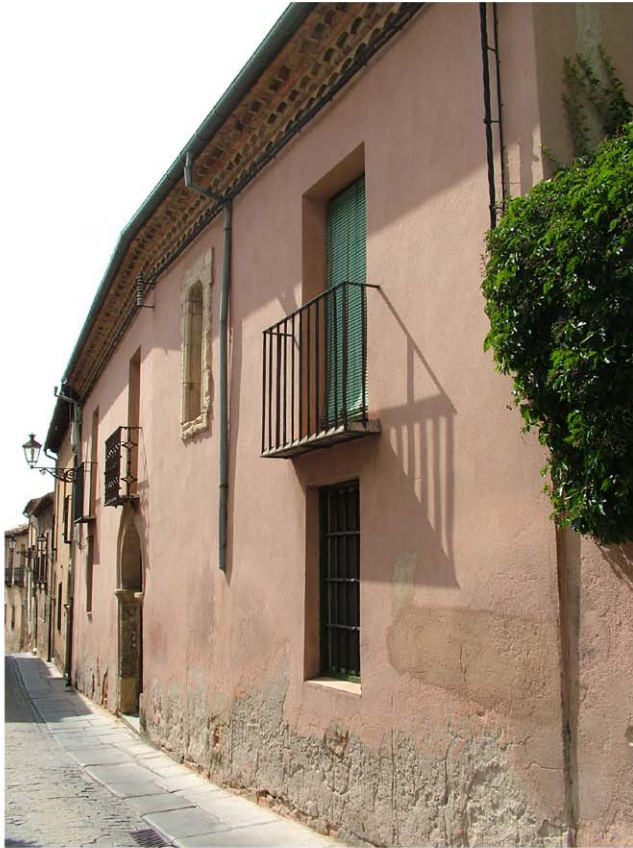
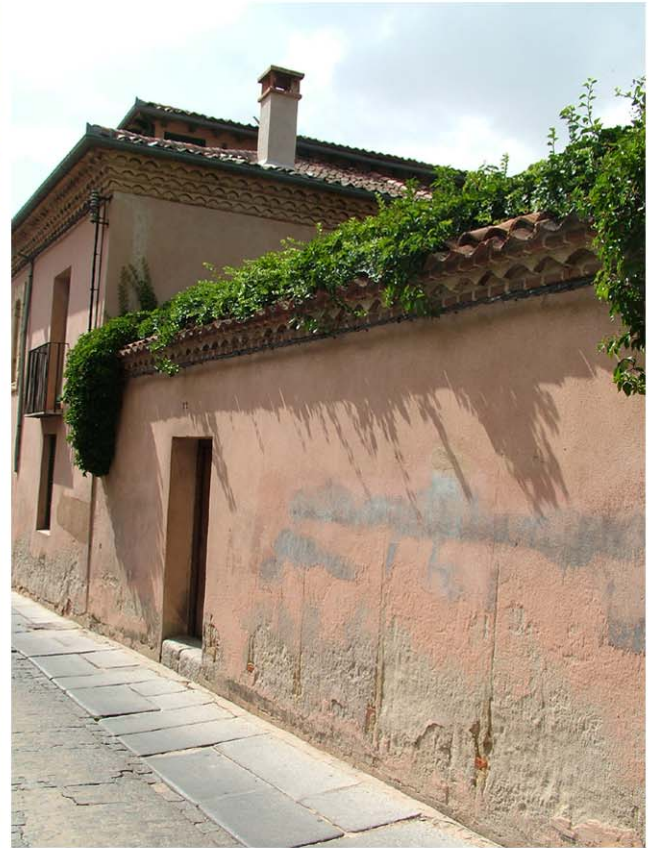
La fachada a la calle tiene portada con jambas y arco de medio punto, de piedra, toda ella sin molduración ni elementos ornamentales, salvo sencillos capiteles. La composición de huecos procede probablemente del XIX, con los característicos balcones de ese siglo, con voladizo de tablero cerámico sobre parrilla de hierro. Presenta en primera planta una hornacina de piedra de procedencia mucho más antigua, probablemente originaria. Fachada posterior reciente, sin interés arquitectónico.

Se remata con una cornisa poco frecuente en Segovia, con sucesivas voladas de tejas.
