Ficha de información y análisis

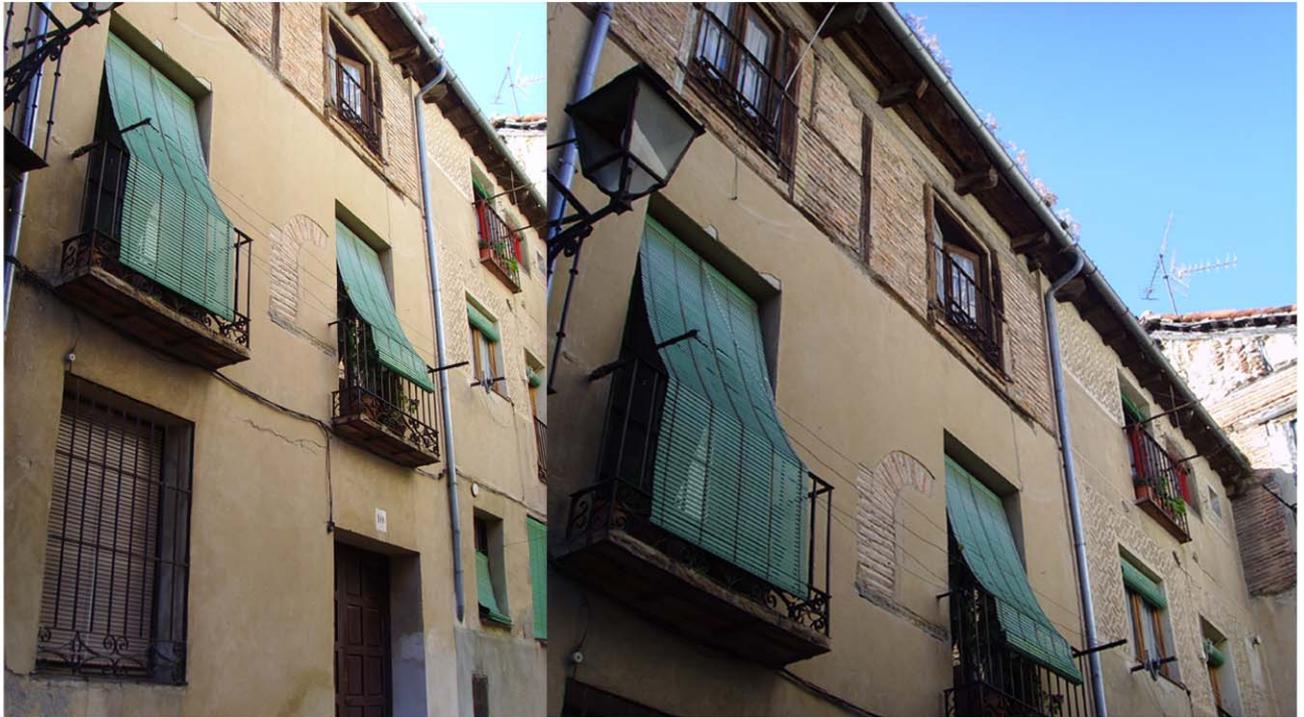
Edificio de vivienda unifamiliar popular bajomedieval, posiblemente del siglo XV. Parcela en forma de L que se ensancha notablemente en el patio trasero y se mantiene estrecha y alargada en la zona construida, delatando el origen medieval del parcelario. La fachada tiene 4 m de ancho. Edificio entre medianeras de tres plantas.

La estructura, mixta, presenta secciones de fábrica ocultas tras el revoco, menos un tramo de arco cegado que se ha sacado a la luz, de medio punto hecho de ladrillo, sobre un durmiente de madera. En la última planta, estructura vista de entramado de madera con relleno de ladrillo de tejar.

Por lo estrecho de la fachada presenta una sencilla composición ordenada de dos columnas de vanos aproximadamente alineados. De sus tres pisos, el segundo es el que más conserva la disposición de huecos original, y el primero el que más ha alterado dicha disposición en el siglo XIX mediante la apertura de ventanas balconadas. De gran valor cultural al corresponder a la típica construcción del XV, siglo en el que se desarrolló la actividad edificadora de la Judería antes de la expulsión de la comunidad judía. Ventanas adinteladas enmarcadas con madera y un antiguo vano hoy cegado de proporción cuadrada con arco rebajado que muestra sus dovelas de ladrillo. Alero tradicional de canes de madera.

Revoco liso en las dos plantas bajas y entramado visto en la alta. Cerrajerías tradicionales con cenefa de pletinas curvadas formando motivos sinuosos y de volutas.
