Ficha de información y análisis

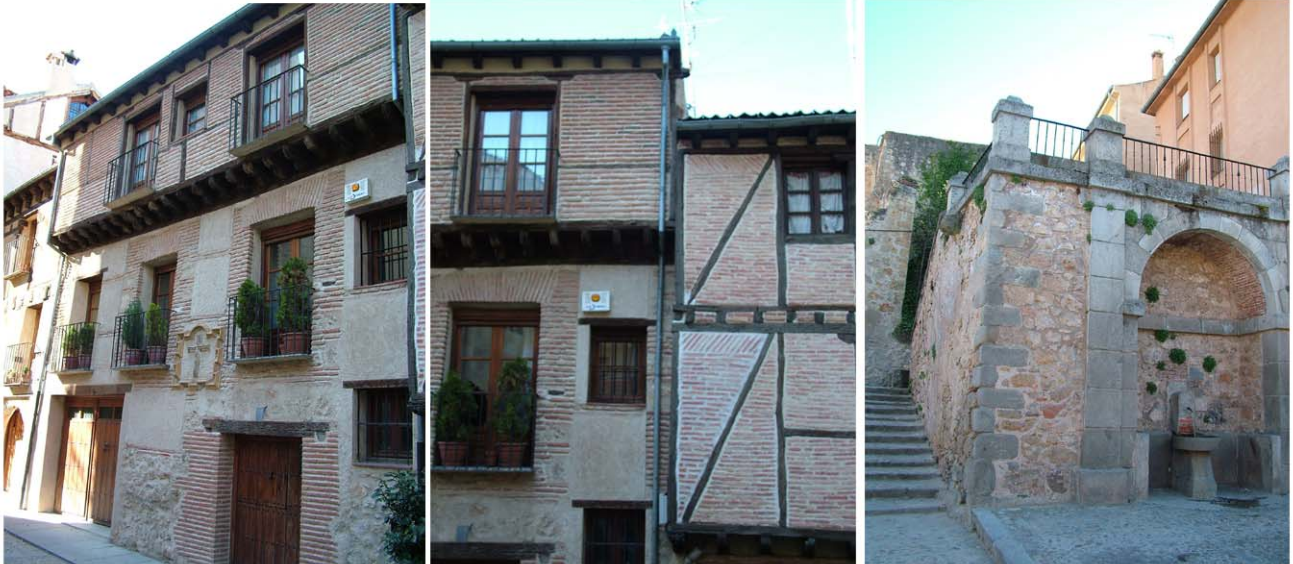
La fachada hacia la plaza constituye un ejemplo de la tradicional construcción de entramados de madera y rellenos de fábrica:

Muro de planta baja y primera compuesto por el tradicional sistema de cajones de mampostería con machos y verdugos de ladrillo, y arquitrabes y fajas o impostas de ladrillo. Sobre este muro vuela el cuerpo de la segunda planta, sobre carrera apoyada en potentes canes. La fachada de segunda planta se compone con entramados con elementos verticales de cornijales laterales y cuarteles o pies derechos rematados en zapatas, ensamblados con riostras diagonales o tirantes horizontales. El sistema horizontal, con la mencionada carrera volada estructurando el piso de la segunda planta y carrera corrida sobre los citados elementos verticales, sobre la que apoya la estructura de cubierta, que vuela con pequeños canecillos.

La composición de la baja y primera se deriva de distintas épocas, con huecos de balcones con voladizo y ventanas, estas últimas seguramente resultantes de la reciente rehabilitación. Cerrajería de balcones en sencillos barrotes de forja.

En segunda planta, dos balcones también en voladizo y una ventana, integrados dentro del sistema de entramado, que permite, como es sabido, fáciles inserciones de huecos, adaptándose a las necesidades o a los gustos.

Alero tradicional, sobre canecillos.

Muro de baja y primera con cajones de mampostería o fábrica revestida de revoco, entre machos, verdugos y arquitrabes o dinteles de ladrillo visto. En la segunda, entramados de madera vista, con entrepaños o rellenos de ladrillo visto.
