Iglesia de San Juan de los Caballeros

Grado de Protección
BIC Bien Interés Cultural

Ficha de información y análisis

CATALOGO DE EDIFICIOS CON NORMATIVA DE PROTECCIÓN
PLAN GENERAL DE ORDENACIÓN URBANA DE SEGOVIA AYUNTAMIENTO DE SEGOVIA

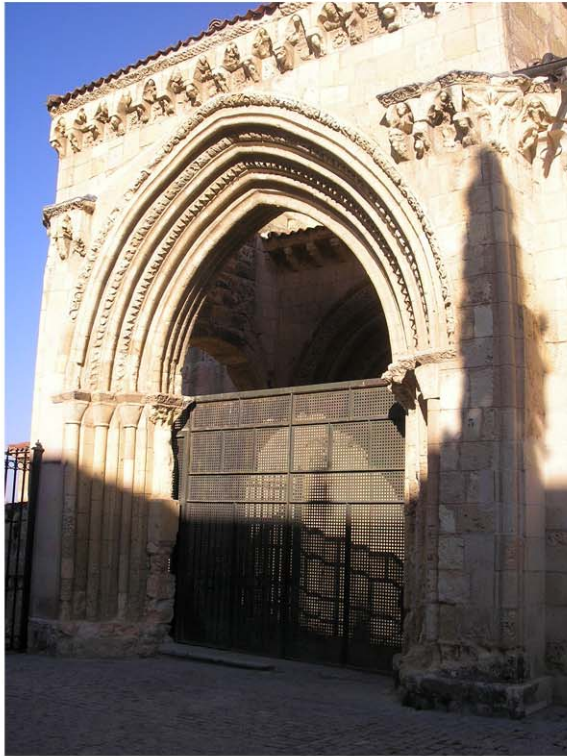
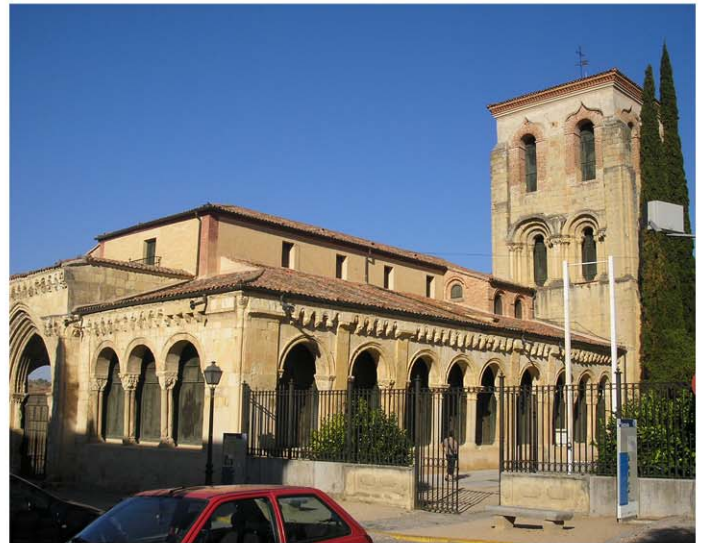
Iglesia románica de planta basilical con tres naves, la central doble que las laterales, crucero acusado, torre sobre uno de los brazos del crucero, atrio en el costado meridional prolongado hacia poniente donde remata con el gran pórtico ojival de los pies, y tres ábsides semicirculares y desiguales. Su planta se ha relacionado con iglesias de estilo asturiano y advertido en ella influencias mozárabes en los arcos de las naves, que tienden a la herradura. Construida con sillares de piedra, mampostería y ladrillo.

La torre, fuerte y robusta, se estructura en tres cuerpos. El primero es el más simple. El segundo cuenta con arcadas dobles y con ventanas románicas de arquivoltas y baquetones y el tercero con otras reemplazadas por arcos de medio punto sobre los que resaltan molduras conopiales góticas. El ábside central carece de canecillos al exterior, y los pilares cilíndricos sobre alto basamento enlazan, sin capitel ni adorno alguno, con la sencilla comisa; los tres ventanales característicos de estos ábsides se reducen aquí a simples saeteras, limitándose la decoración al ajedrezado de una estrecha imposta. El atrio, con nueve arcos al sur y tres a poniente, ofrece una magnífica e interesantísima decoración, no tanto por los capiteles sino sobre todo por la recargada comisa que recorre todo el cuerpo superior del pórtico.
