Iglesia de San Justo

Grado de Protección
BIC Bien Interés Cultural

Ficha de información y análisis

CATALOGO DE EDIFICIOS CON NORMATIVA DE PROTECCIÓN
PLAN GENERAL DE ORDENACIÓN URBANA DE SEGOVIA AYUNTAMIENTO DE SEGOVIA

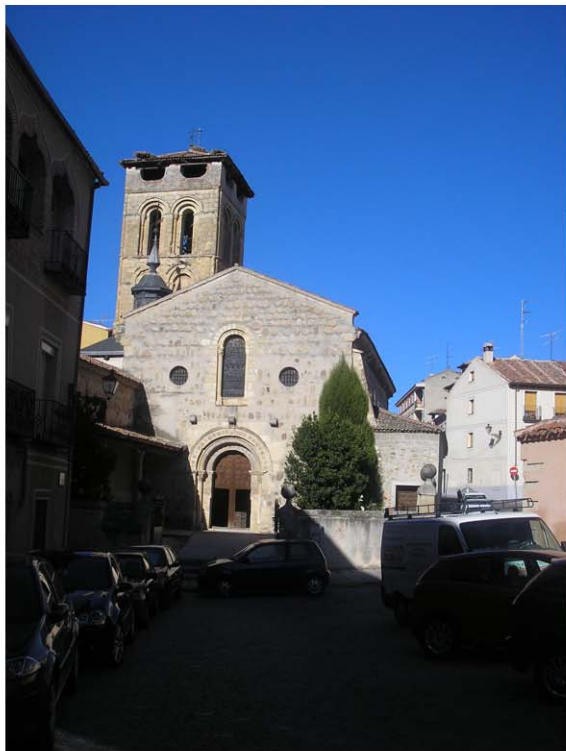
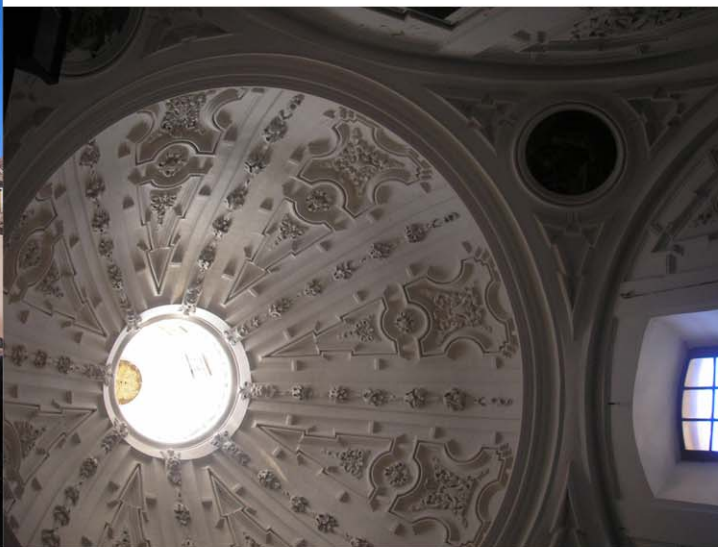
Iglesia románica (siglos XII – XIII) construida en honor de la imagen del Cristo de los Gascones. Destaca su torre de sillería de piedra caliza, recientemente restaurada, al igual que el resto del templo, y los magníficos frescos. Se trata de una parroquia con algunas características del románico rural.

La fábrica es de mampostería de cal y canto intercalada ocasionalmente con verdugadas de ladrillo. La cornisa del ábside, de un cierto mudéjarismo, alterna hiladas de ladrillo a soga y en pico y tejas colocadas como cobijas. El ábside es sencillo, con un solo ventanal en el que el esquema románico de baquetones y arquivoltas queda reducido a simples volúmenes prismáticos de ladrillo sin mayor detalle. La cubierta es de teja árabe.

Consta de tres cuerpos, el inferior macizo, el segundo con dobles arquerías ciegas y el último con los ventanales de las campanas. En los dos últimos cuerpos cada esquina en chaflán acoge un baquetón que no queda interrumpido por las impostas que subdividen verticalmente la composición.

La portada de los pies responde al esquema románico de baquetones y arquivoltas. En éstas se aprecia decoración de bolas. Amparando la portada lateral románica aparece un pórtico de columnas platerescas y capiteles de zapata.
