Muralla

Ficha de información y análisis

CATALOGO DE EDIFICIOS CON NORMATIVA DE PROTECCIÓN
PLAN GENERAL DE ORDENACIÓN URBANA DE SEGOVIA AYUNTAMIENTO DE SEGOVIA

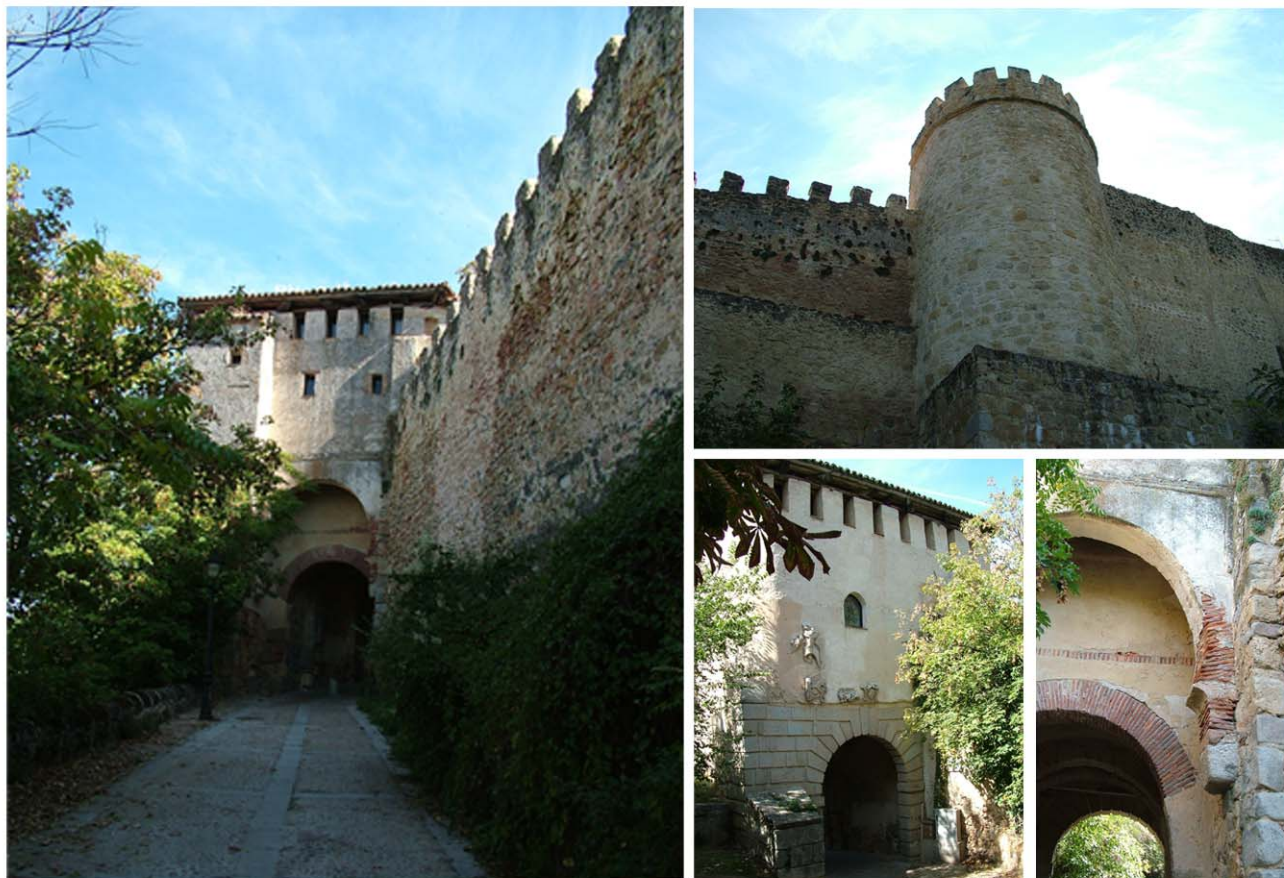
Levantadas en el siglo XII, con sucesivas reformas de siglos posteriores, las murallas de Segovia tienen un perímetro de unos 3.000 metros de longitud. El conjunto de las Murallas con sus Puertas y Postigos fueron declaradas Monumento Histórico Artístico en 1941.

En su fábrica se entremezclan la mampostería y la sillería, con grandes sillares de granito en algunas partes de la cimentación. Tienen un espesor medio de 2 metros y una altura media de 7,5 metros.
